Het Zeeuwse Stavenisse is niet de eerste plek waar je aan denkt bij 17de-eeuwse Hollandse beeldhouwkunst van wereldklasse. Toch staat daar een van de meest ambitieuze praalgraven van Rombout Verhulst (1624-1698), de belangrijkste beeldhouwer van zijn tijd. Enkele jaren geleden werd duidelijk dat langdurige inwerking van zout water het grafmonument onherstelbaar dreigt te beschadigen. Kerkrentmeester Rien de Graaf ging op zoek naar middelen voor de noodzakelijke restauratie en vond verschillende publieke en private partijen bereid om bij te dragen, waaronder de Vereniging Rembrandt.

Op de bres voor Hieronymus

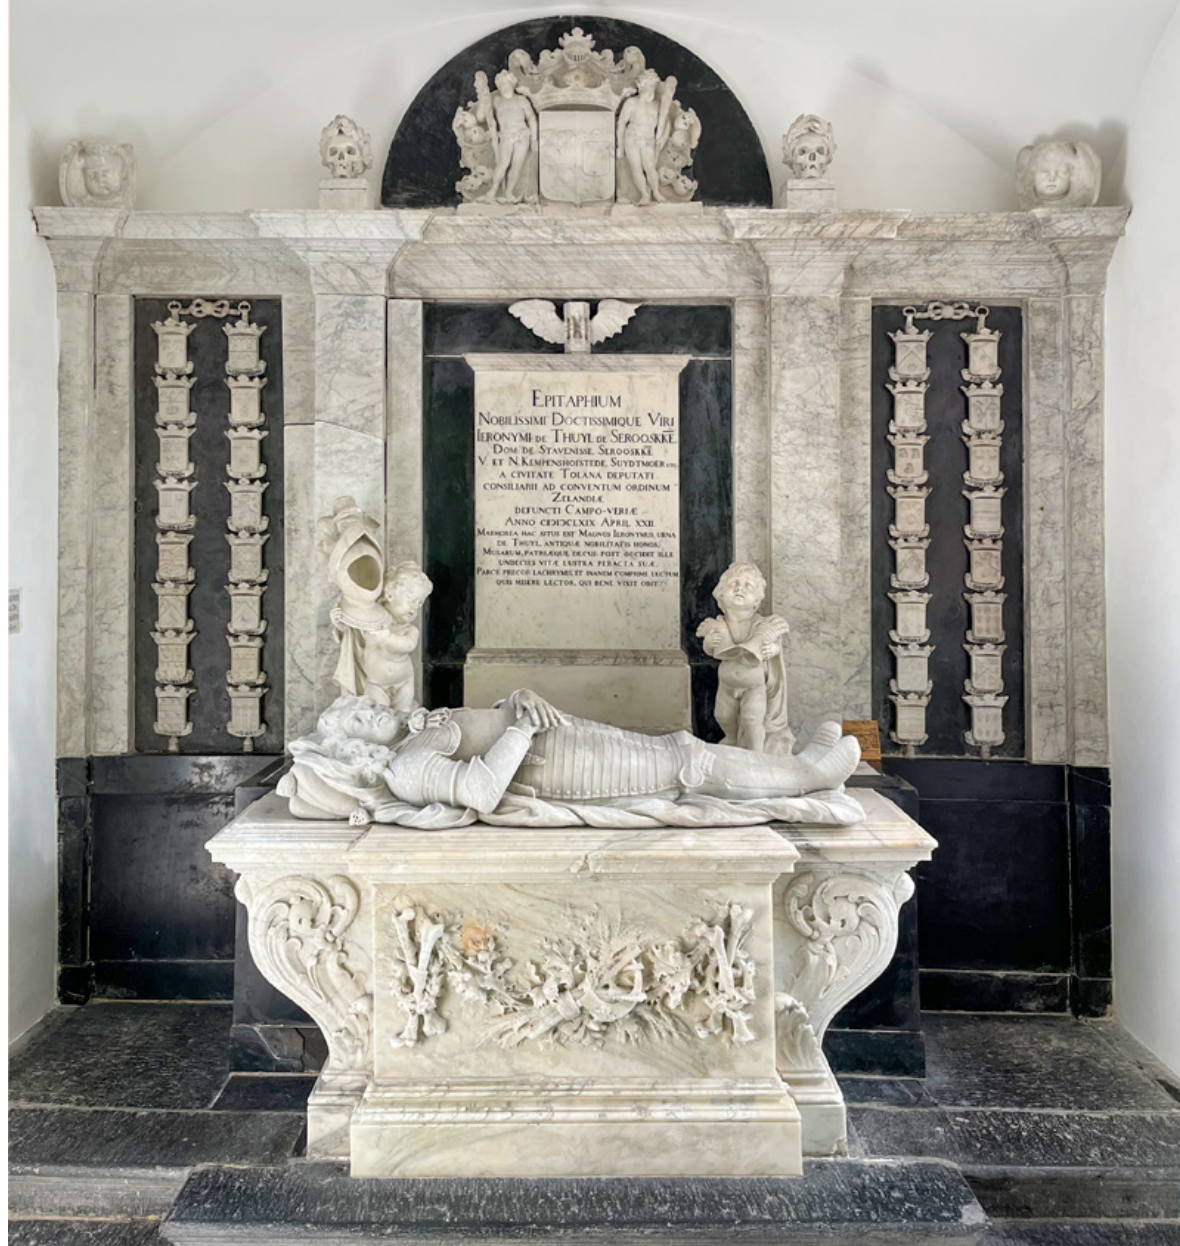
De 17de-eeuwse kerkbanken en het praalgraf stonden vrijwel volledig onder water

De Graaf was op 1 februari 1953 drie maanden oud en heeft de ramp dus niet bewust meegemaakt, maar hij kent alle verhalen. De overstroming kostte 153 inwoners van het dorp het leven – ongeveer 10 procent van de bevolking. Zijn ouders behoorden tot de gelukkigen die met hun jonge kind bijtijds hun toevlucht hadden gezocht op de bovenste verdieping van het raadhuis. Het water, dat met een enorme kracht door het dorp raasde, vaagde een groot deel van de huizen weg. Ook in de kerk was de ravage aanzienlijk. Het water bereikte er een hoogte van 3,20 meter en is er wekenlang blijven staan, vertelt De Graaf. De 17de-eeuwse kerkbanken en het praalgraf stonden vrijwel volledig onder water. Ook nu staat de grafkelder onder het monument nog steeds permanent blank.

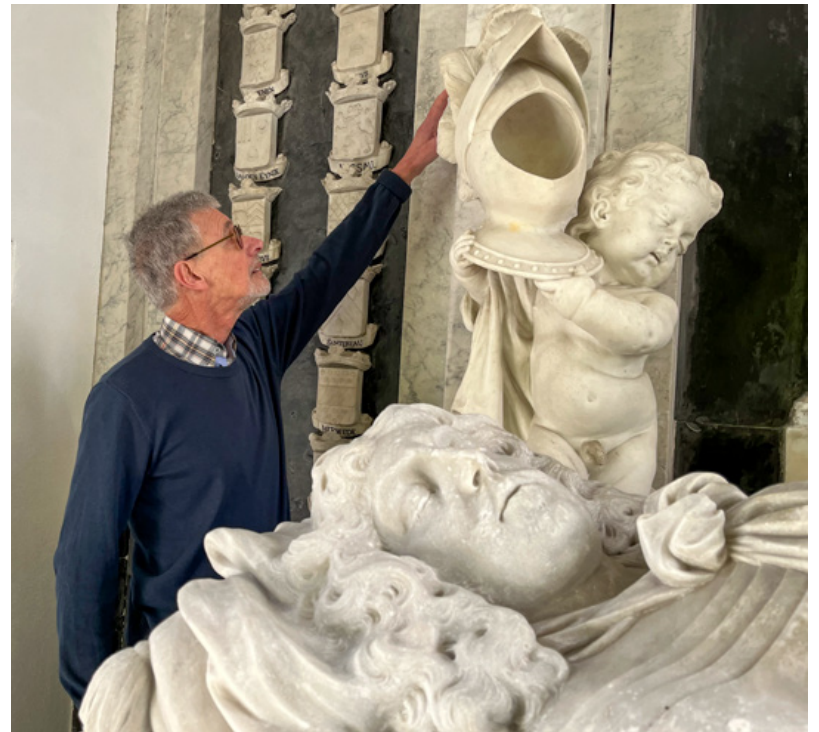
Kerkrentmeester Rien de Graaf wijst op de barst in een van de pilasters waarmee het allemaal begon.

De Graaf wijst op de barst in de linker pilaster, die al op een afstand in het oog springt. Deze barst, en de vrees dat stukken marmer op het beeld zouden vallen, was de reden dat hij enkele jaren geleden de Rijksdienst voor het Cultureel Erfgoed (RCE) om advies vroeg. Als je dichterbij de tombe komt, zie je dat er meer aan de hand is: een oranjebruine vlek op het reliëf aan de voorkant, misschien veroorzaakt

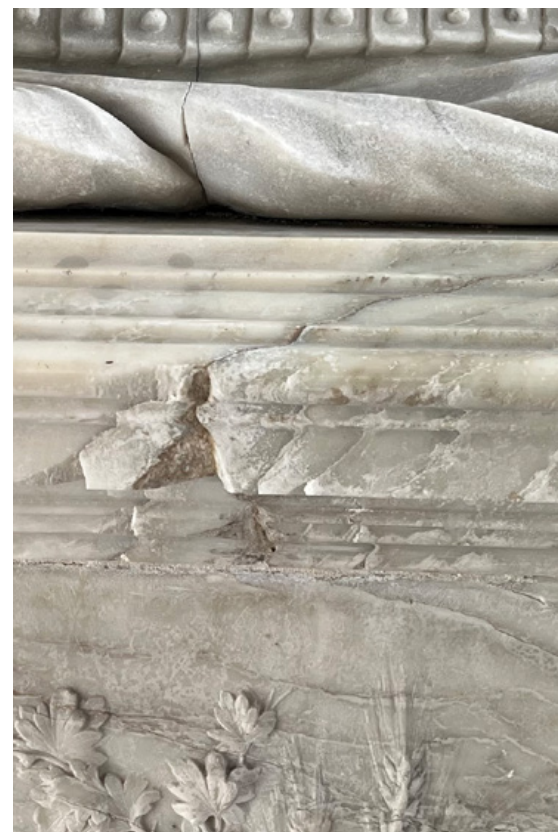
Details van de tombe waarop de schade goed is te zien. Het marmer is dof en schilferig, en vertoont op verschillende plaatsen scheuren en roestvlekken.

door een roestende dook (een verbindingspen waarmee de verschillende delen bij elkaar worden gehouden), een afgebrokkeld stukje marmer op een hoek van de tombe, een barst door het beeld, nog een barst. Maar het opvallendst en meest zorgwekkend zijn de stukjes steen die loskomen op de aders van het marmer en de talloze doffe, witte plekken, die hier en daar ook beginnen te schilferen. Dit proces, veroorzaakt door zoutkristallen die door uitzetting het marmer beschadigen, wordt ‘versuikering’ genoemd. De Graaf: ‘Door optrekkend vocht hoopt zout zich op in het marmer. Dit proces is waarschijnlijk al eeuwen aan de gang, maar zal zijn versneld door de Watersnood.’

het marmer was, zou pas decennia later duidelijk worden. De restaurator die het monument in 1956 inspecteerde om de schade na de overstroming op te nemen, noemde in zijn verslag de scheur in de pilaster en de roestplekken en beschadigingen aan de tombe, maar beschreef het beeld van Van Tuyll van Serooskerke op een scheur na als ‘volkomen gaaf’, dus er was nog geen sprake van versuikering aan de oppervlakte. De Graaf vermoedt dat het degradatieproces in een stroomversnelling is gekomen. ‘Ik heb het de laatste jaren erger zien worden. En het lijkt wel alsof het steeds sneller gaat. Als er niets wordt gedaan valt het marmer uiteen.’

Na raadpleging van deskundigen van onder andere de RCE en het Rijksmuseum is er een restauratieplan gemaakt. De voorgestelde aanpak doet denken aan de restauratie van het grafmonument voor Willem van Oranje in de Nieuwe Kerk in Delft, waar in de jaren 1990 een soortgelijke problematiek speelde. Net als het Delftse monument zal het graf in Stavenisse worden gedemonteerd en zullen de losse onderdelen in een

op maat gemaakt bad met een pompinstallatie worden gelegd om te ontzouten. Elk onderdeel moet maandenlang worden gespoeld. Daarna begint het restaureren: het repareren van scheuren, het vastzetten van losse delen en het aanvullen van verdwenen stukjes. Het ontzouten en restaureren gebeurt om praktische redenen niet in de kerk, maar in een restauratieatelier in Amsterdam. De hele operatie zal anderhalf tot twee jaar in beslag nemen. Totale kosten: bijna € 600.000 – een bedrag dat niet op te brengen is voor de hervormde kerkelijke gemeente, te meer omdat zij al bezig was met de restauratie van de kapel en de kerk.
